RELATÓRIO DE ENSAIO
BARRA ANTIPÂNICO
ENSAIOS DIVERSOS

INTERESSADO: **DM2 - METALURGICA INDUSTRIA E COMERCIO LTDA**
VIA VIII 461 LOTE 14 - QUADRA F - GALPÃO A
54590-000 CABO DE SANTO AGOSTINHO (PE)
Ref.: (142.772)

2. METODOLOGIAS DE ENSAIOS**2.1 NBR 11785/18 – Barra antipânico – Requisitos**

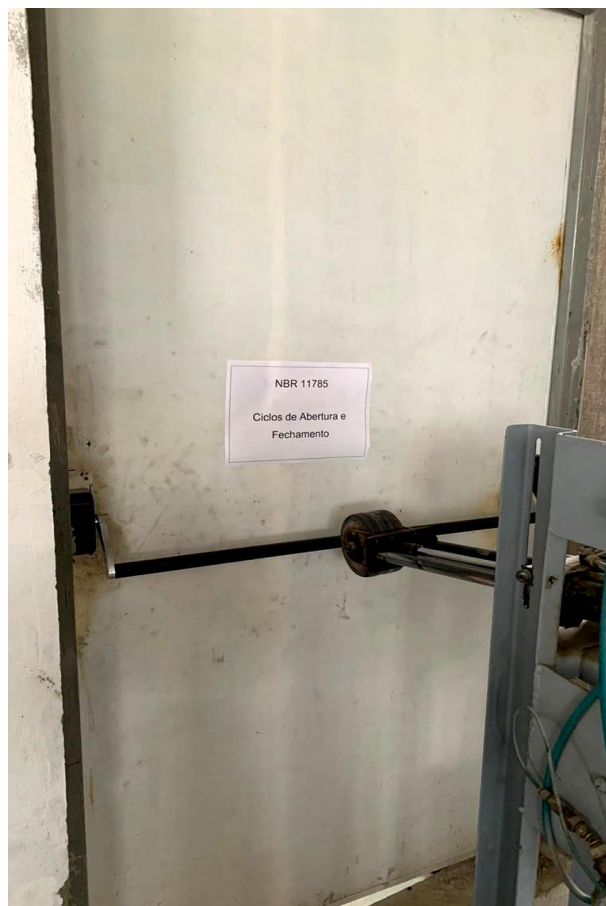
CICLOS	OCORRÊNCIAS
100 000	Nenhuma alteração.

Foto n.º 01 – Visualização do ensaio de ciclos.

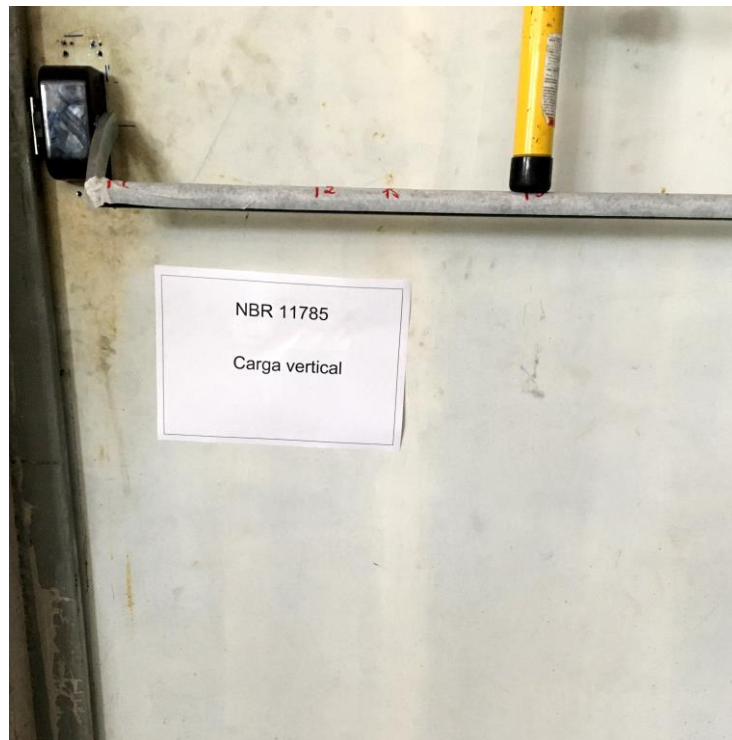
CARGA APLICADA	1 000 N					REQUISITOS NBR 11 785
PONTOS PARA APLICAÇÃO DE FORÇA PARA ABERTURA	1º	2º	3º	4º	5º	
FORÇA DE ABERTURA APÓS CARREGAMENTO (N)	69,3	44,6	64,2	60,8	69,1	≤ 70 N
OCORRÊNCIAS	Nenhuma alteração					NENHUMA ALTERAÇÃO NO FUNCIONAMENTO

Foto n.º 02 – Visualização do ensaio de carregamento vertical.

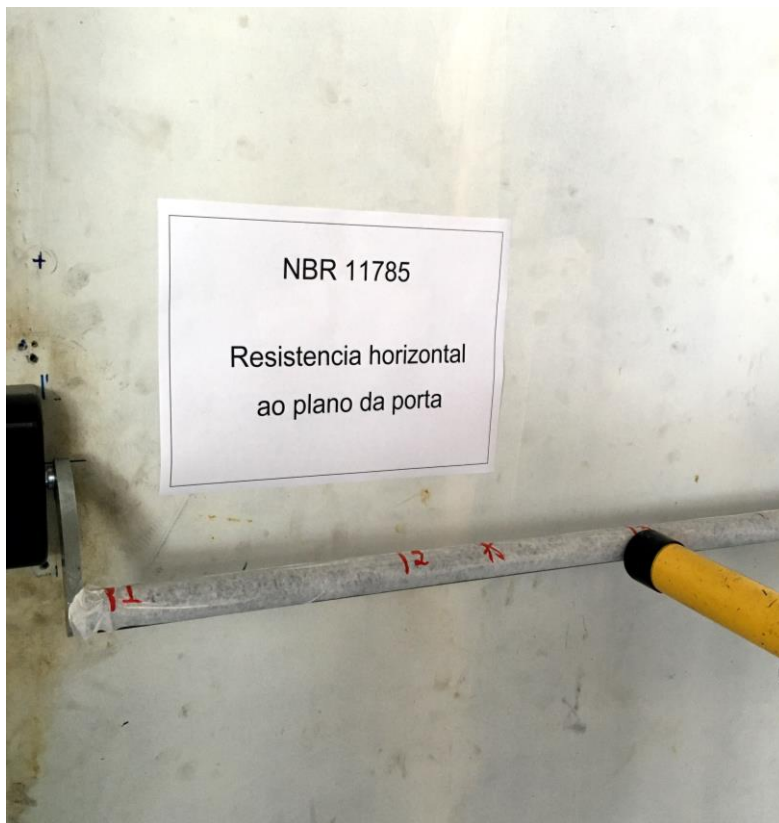
CARGA APLICADA	1 000 N					REQUISITOS NBR 11 785
PONTOS PARA APLICAÇÃO DE FORÇA PARA ABERTURA	1º	2º	3º	4º	5º	
FORÇA DE ABERTURA APÓS CARREGAMENTO (N)	55,2	58,3	59,9	62,5	64,8	≤ 70 N
OCORRÊNCIAS	Nenhuma alteração					NENHUMA ALTERAÇÃO NO FUNCIONAMENTO

Foto n.º 03 – Visualização do ensaio de carregamento horizontal ao plano da folha.

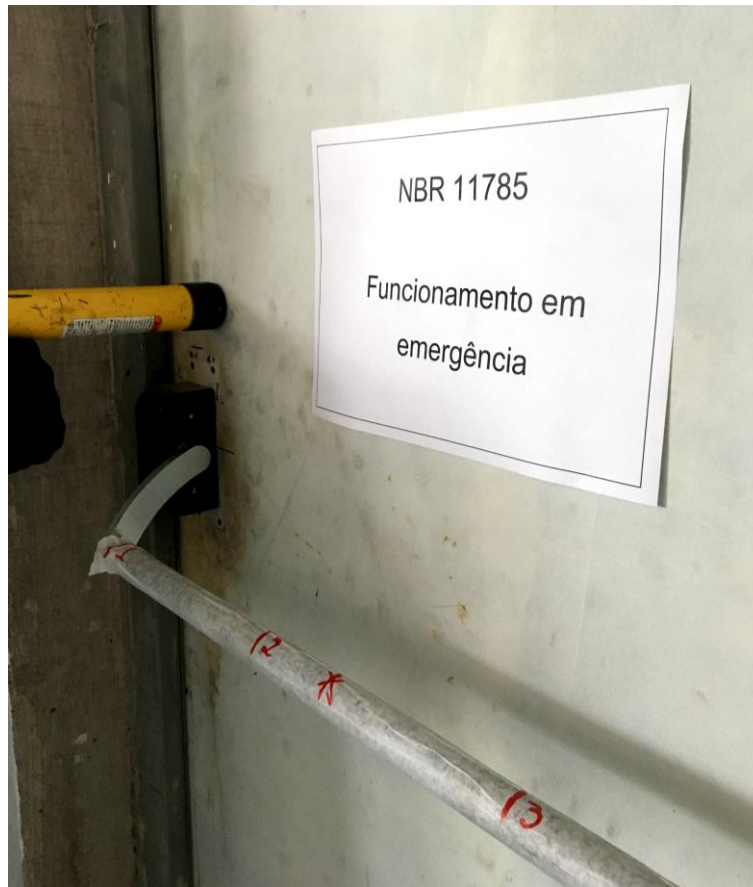
PONTOS PARA APLICAÇÃO DE FORÇA DE FUNCIONAMENTO EM EMERGÊNCIA	1º	2º	3º	REQUISITOS NBR 11 785
FORÇA DE FUNCIONAMENTO EMERGÊNCIA	19,6	18,4	18,9	≤ 220 N

Foto n.º 04 – Visualização do ensaio verificação de funcionamento em emergência
